# Driftskontroll av kalkdoseringsanlegg i Mandalsvassdraget

Avviksrapport år 2003

Tittel Driftskontroll av kalkdoseringsanlegg i Mandalsvassdraget. Avviksrapport år 2003.	Løpenr. (for bestilling) 4904-2004	Dato 18.10.2004
	Prosjektnr. Undernr. O-99049	Sider Pris 27
Forfatter(e) Høgberget, Rolf	Fagområde Måle- og overvåkingsteknologi	Distribusjon
	Geografisk område Vest-Agder	Trykket NIVA

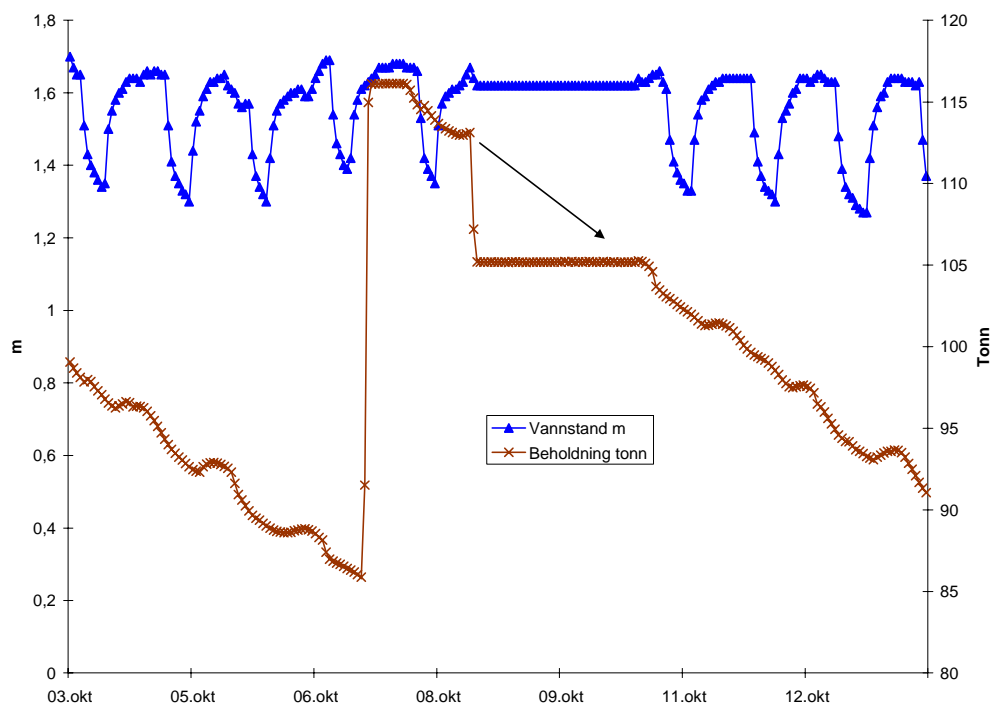
Driftskontroll-loggeren stanset tre ganger i løpet av 2003. Det var en dag fra 21. juli, 2 dager fra 8. oktober og 9 dager fra 17. november. Årsaken var manglende nødstrøm til loggeren ved strømsstans på anlegget. Ved to av anledningene var det likevel mulig å registrere doseringstilstanden. Anlegget doserte ikke den 21. juli, mens normal drift kunne avleses fra kalkvektsutviklingen den 8. oktober (**Figur 2**)

**Figur 2.** Vannstand og kalkvekt på Smeland i oktober 2003. Figuren viser en episode der det ikke ble registrert verdier på loggeren, men beholdningsutvikling kan likevel avleses. (Vannstandsmålet er tatt med for å vise at tilstanden også gjaldt andre parametere). Beholdningskurven viser en ”trappetrinnsutvikling”. Den reelle utviklingen fulgte sannsynligvis et lineært avtak (pil).

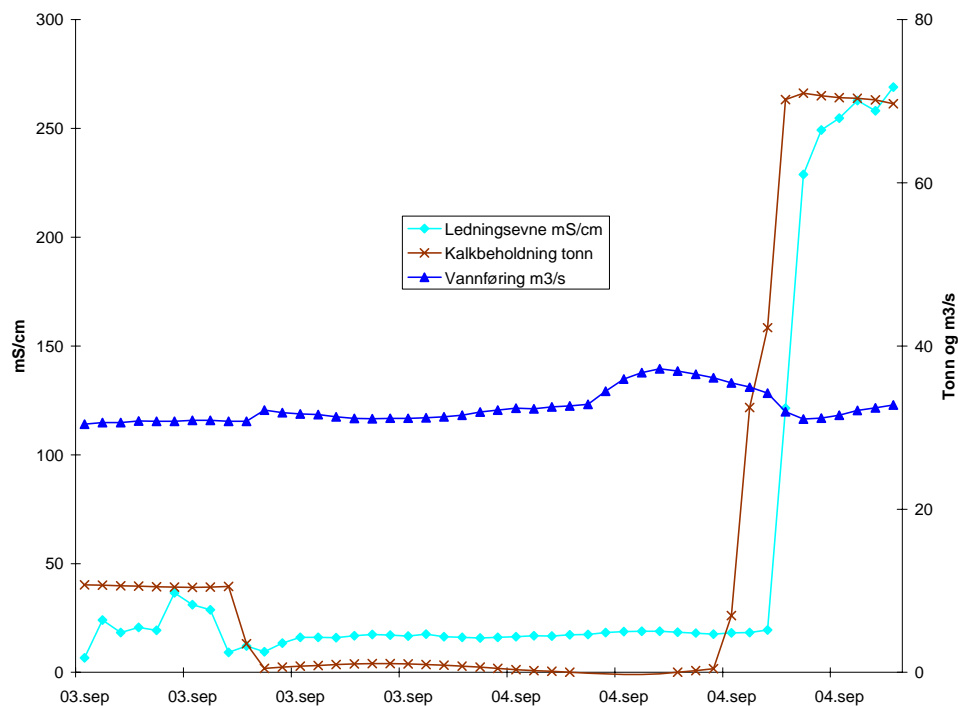
Et plutselig avtak i kalkbeholdning den 3. september kan skyldes lokal kalibrering av vekta. Ifølge operatøren på anlegget ble det ikke registrert noen form for ukontrollert "utblåsing" fra anlegget. Det ble heller ikke registrert økning av ledningsevnen i blandekaret (**Figur 4**).

**Figur 4.** Kalkbeholdning, vannføring og ledningsevne på Håverstad i september 2003. Figuren viser et plutselig avtak i beholdning uten at dette påvirket ledningsevnen i blandekaret. Det var heller ingen vannføringsøkning i elva. Forholdet kan komme av at det lokalt ble foretatt en kalibrering av vekta.

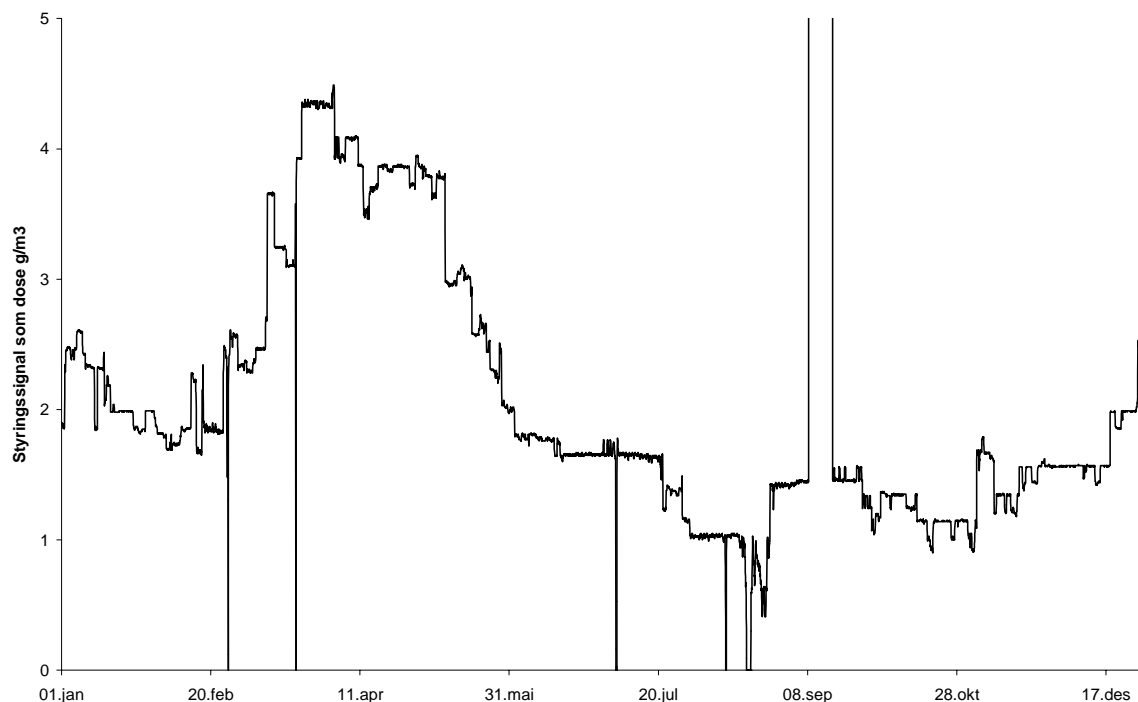
Kalkdosen fra anlegget ble justert manuelt etter behov for å oppnå gunstigst mulig pH i elva før dosering ved Bjelland. Dette ble gjennomført en rekke ganger (**Figur 5**). Den reele dosen var noe lavere enn innstilt dose, noe som også tidligere er rapportert (Høgberget 2000).

**Figur 5.** Styringssignalet til doseringsautomatikken på Håverstad kalkdoseringsanlegg gjennom året 2003. Figuren viser stor variasjon i ønsket dose. Denne dosen stilles manuelt hver gang den forandres. Reel dose er vanligvis ca 0,5-0,9 g/m<sup>3</sup> lavere enn grafen viser.

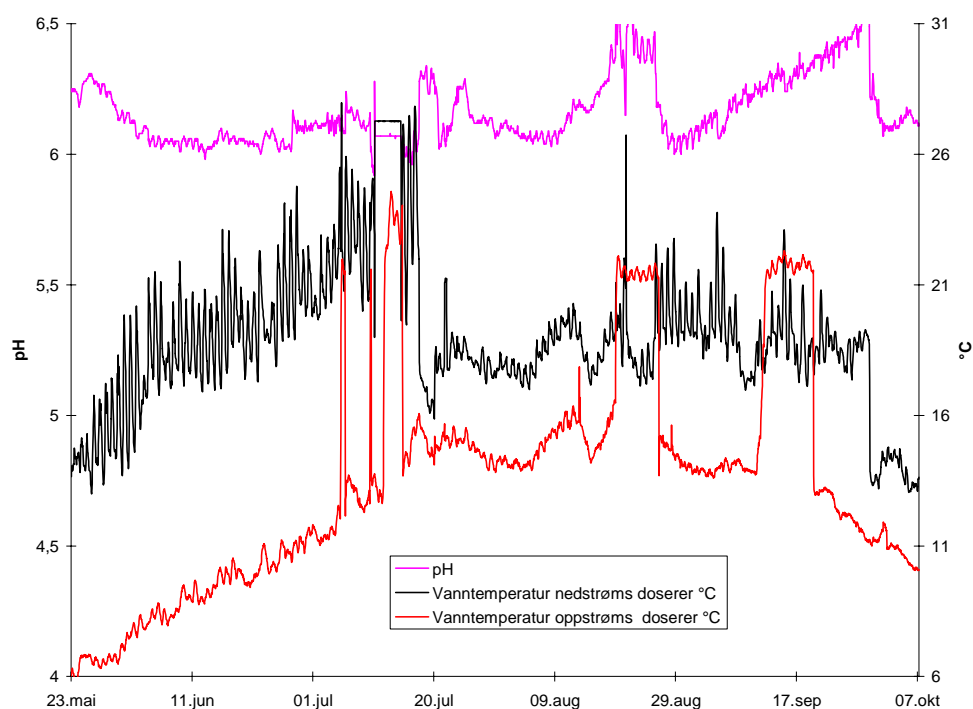
**Figur 6.** Vanntemperatur oppstrøms og pH med tilhørende vanntemperatur nedstrøms Bjelland kalkdoseringsanlegg i sommerhalvåret 2003. Figuren viser at det i lange perioder kan ha vært feil pH-måling på stasjonen. Ved to anledninger (18. juli og 29. september) ble det gjort vedlikehold som åpnet vannsirkulasjonen i målekyvetta. Dette synes ved at temperaturen plutselig gikk ned, og at pH reagerte. Imidlertid er det vanskelig å dokumentere når feilen oppsto. Det ser ut som om feilen oppsto gradvis. Ekstra store svingninger mellom dag og natt kan også tyde på at verdiene farges av romtemperaturen i stasjonslokalet (kommunal pumpestasjon) som antagelig varierte mer enn temperaturen i elva. Vanntemperaturen nedstrøms anlegget var hele tiden ca 3-3,5 °C for høy på grunn

av feilkalibrering. Imidlertid varierer temperaturavviket mellom de to målingene mye. Dette underbygger mistanken om sirkulasjonssvikt i målekyvetta nedstrøms anlegget.

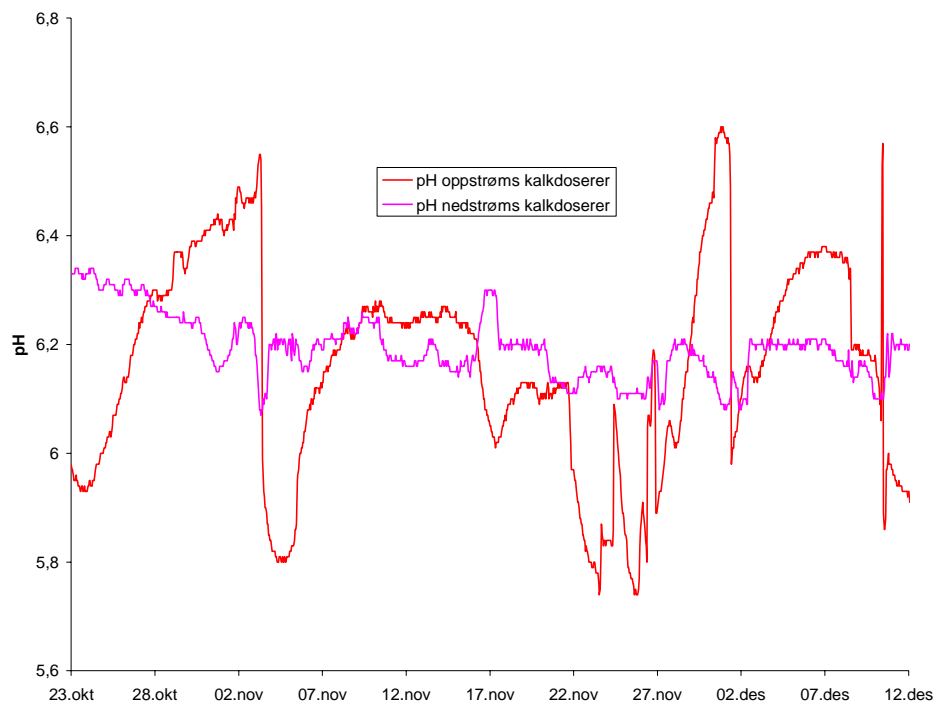
Problemet med for høy pH i målevannet oppstrøms anlegget fortsatte å prege situasjonen. Dette skyldes forhold som er beskrevet flere ganger i tidligere rapporter (for eksempel Høgberget 2000 og Høgberget 2001). På slutten av året var det også til tider for høye pH-verdier. Da var årsaken at defekte elektroder ikke ble byttet ut. pH-verdiene økte da gradvis med tiden på en unormal måte, (se **Figur 7**).

**Figur 7.** pH oppstrøms og nedstrøms kalkdosereren på Bjelland høsten 2003. Figuren viser hvordan pH flere ganger begynner å øke inntil den blir tvunget tilbake ved kalibrering. pH vandret helt opp mot pH 6,6.

Anlegget har i 2003 fått nytt inntak til pH-måling oppstrøms anlegget. Dermed burde problemet med påvirkning av lokalt vanntilsig ved vanninntaket være løst. Imidlertid er det ingen klare tilstander som beskriver en bedring av situasjonen. pH-målingene er preget av lange perioder med mangelfull vanngjennomstrømming. Tiltak bør iverksettes for å bedre denne situasjonen. Det er også viktig å bytte elektroder med en gang det vises tegn til svakheter i måleresultatene.

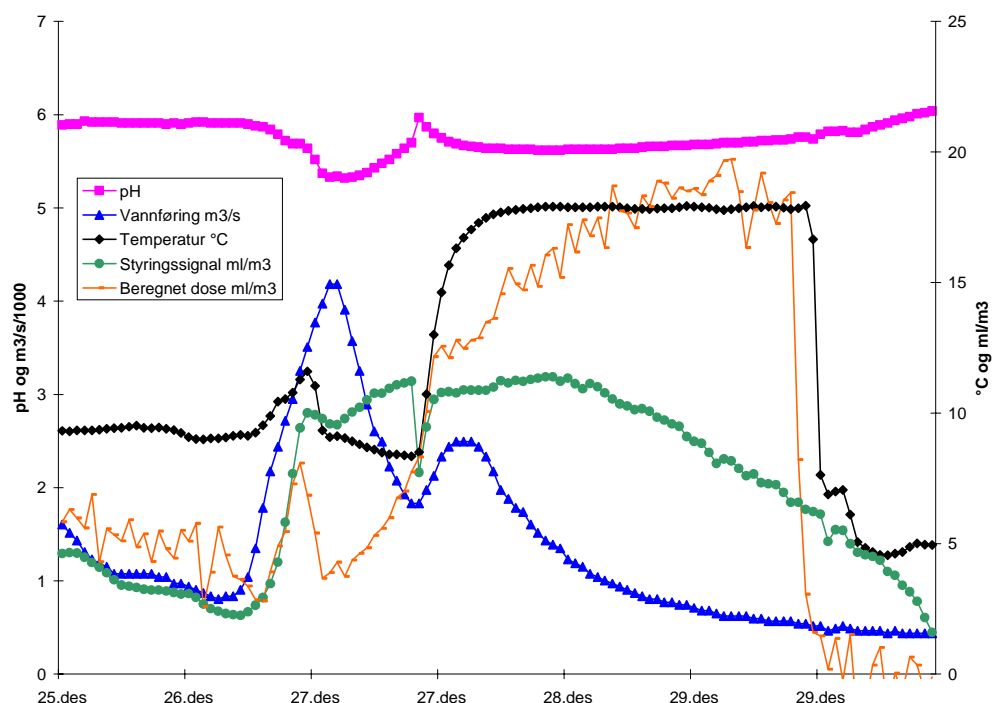
**Figur 9.** pH, temperatur, vannføring og dose som styringssignal og beregnet verdi høsten 2003. Figuren viser hvordan doseringen økte til 20 ml/m<sup>3</sup> uten at dette påvirket pH-verdiene. Årsaken var at pH ble målt på stillestående vann i målekyveta. Situasjonen oppsto 27. desember kl 16:00. Forskjeller i beregnet dose og styresignal som dose viser også at det har vært andre forhold som har påvirket utdoseringen. Under stor flom den 27. desember var den faktiske (beregnete) dosen lavere enn styringssignalet, mens forholdet ble snudd i perioden med høy dosering. Årsaken til dette forholdet er uklar. Doseringen kulminerte før pH igjen ble målt riktig. Dette kom av at beholdningstanken gikk tom for vannglass.

Det må etableres rutiner som sikrer tilstrekkelig vannglassbeholdning i tanken til enhver tid. Dette er avgjørende for å kunne håndtere fortløpende forsuringsepisoder.

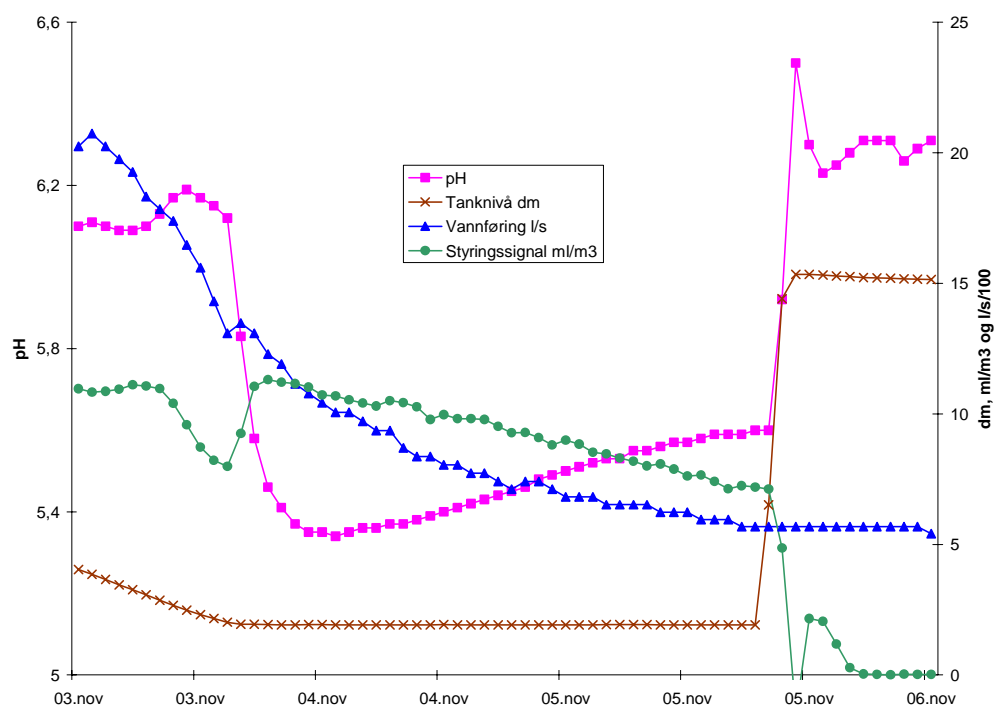
**Figur 12.** Tanknivå, vannføring, pH og styringssignal som ønsket dose i Logåna en periode i november 2003. Figuren viser at tanken var tom i nesten 2 døgn under en flom. Dette resulterte i meget surt vann i elva nedstrøms dosereren. pH ble på det laveste målt til 5,3.

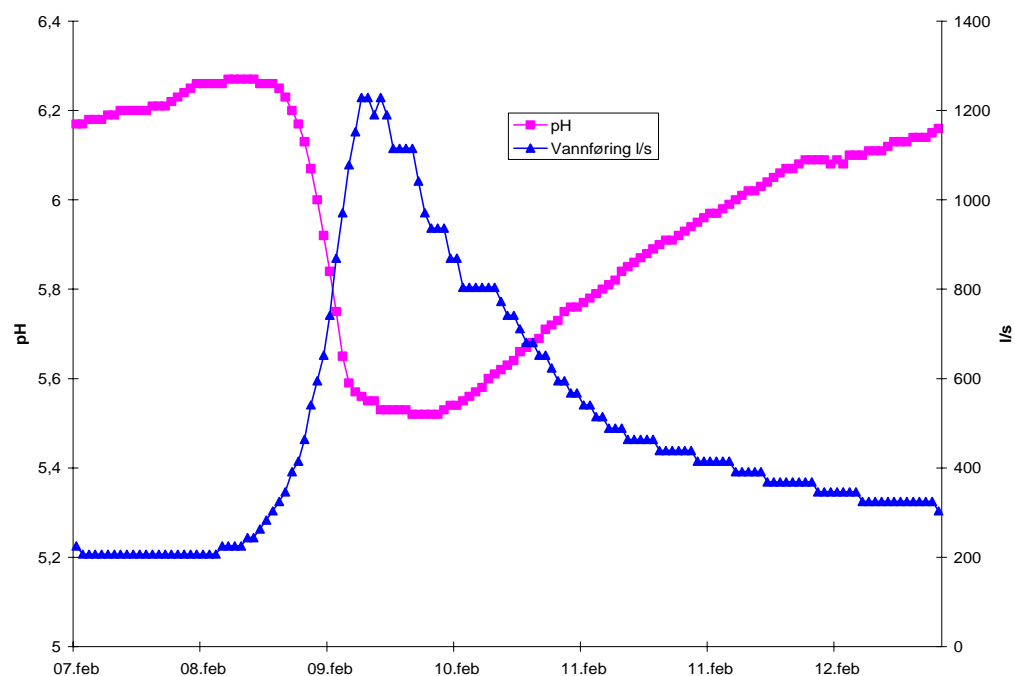
**Figur 13.** pH og vannføring under en flomepisode vinteren 2003 før dosering av vannglass ble startet i Logåna. Figuren viser at pH reduseres i takt med økende vannføring og er på det laveste i etterkant av maksimum vannføring.

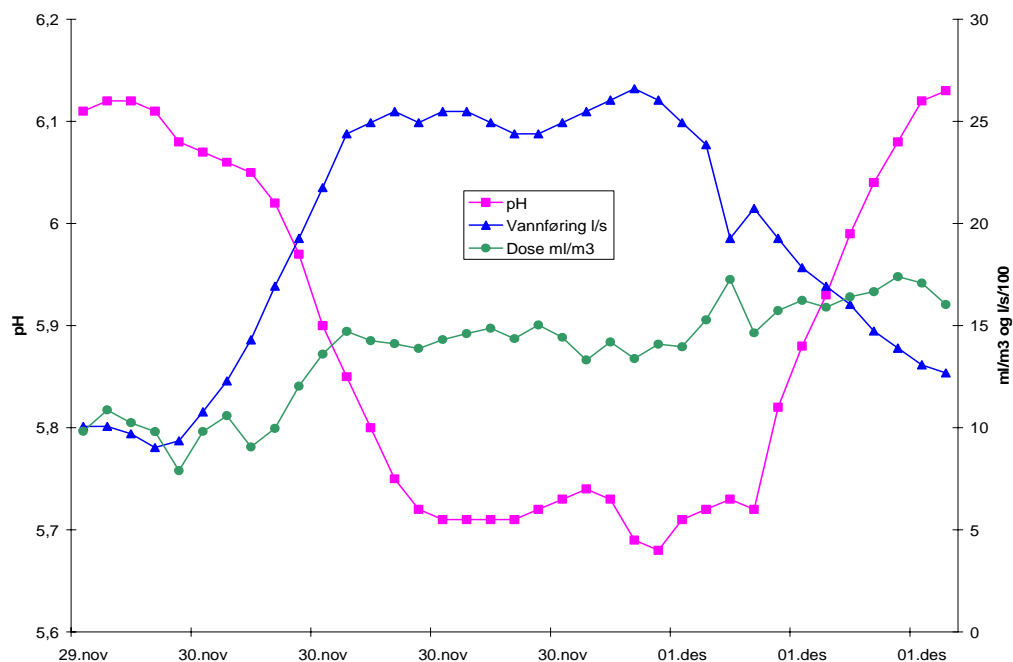
Eksempel på doser ved høy flom og lav pH er gitt i **Figur 14**. Fra 2. desember (**Figur 15**) ble kravet til pH senket fra 6,1 til 5,9 for å redusere på overdoseringen av vannglass. Dette resulterte i at dosene gikk betraktelig ned. Under to flommer senere i desember ble maksimal dose henholdsvis 7,2 og 6,3 ml/m<sup>3</sup>. Dette i tråd med den tillatte maksimum dose.

**Figur 14.** pH, vannføring og dose under en flom i månedsskiftet november/desember 2003 i Logåna. Figuren viser at selv om pH ble lavere enn ønskelig, gav doseringen 2,5 ganger angitt maksimaldose til elva.

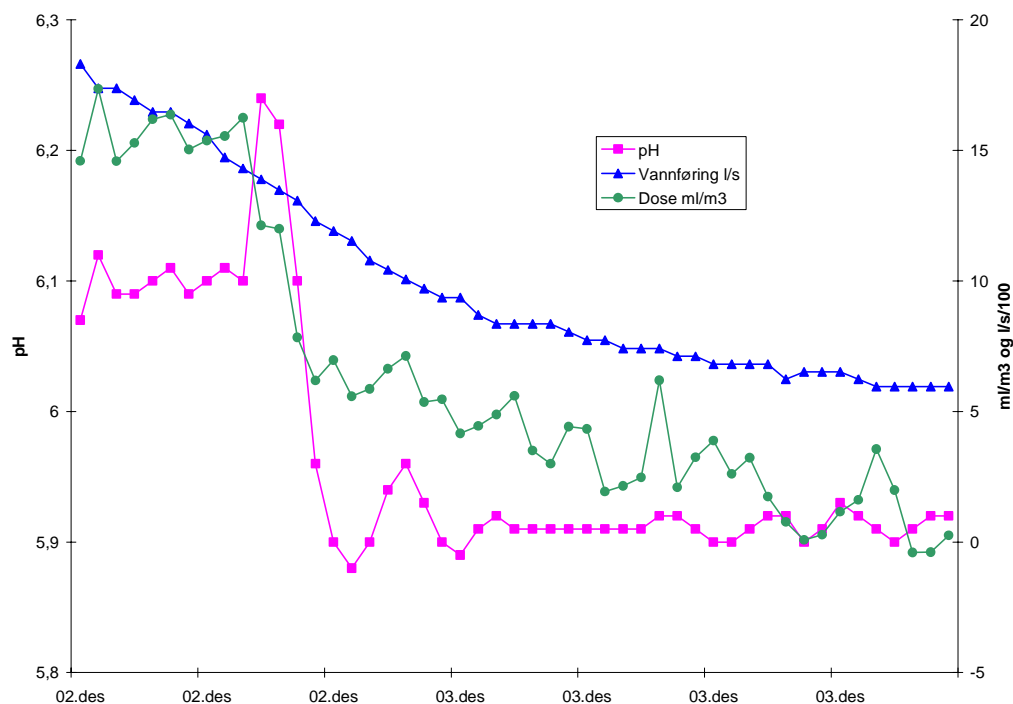
**Figur 15.** pH, vannføring og dose da pH-kravet i Logåna ble forandret fra 6,1 til 5,9 den 2. desember 2003. Figuren viser at dosen umiddelbart gikk ned 10 ml/m<sup>3</sup>. På grunn av stadig synkende doseringsbehov i etterkant av flommen, ble dosen gradvis redusert til 0.

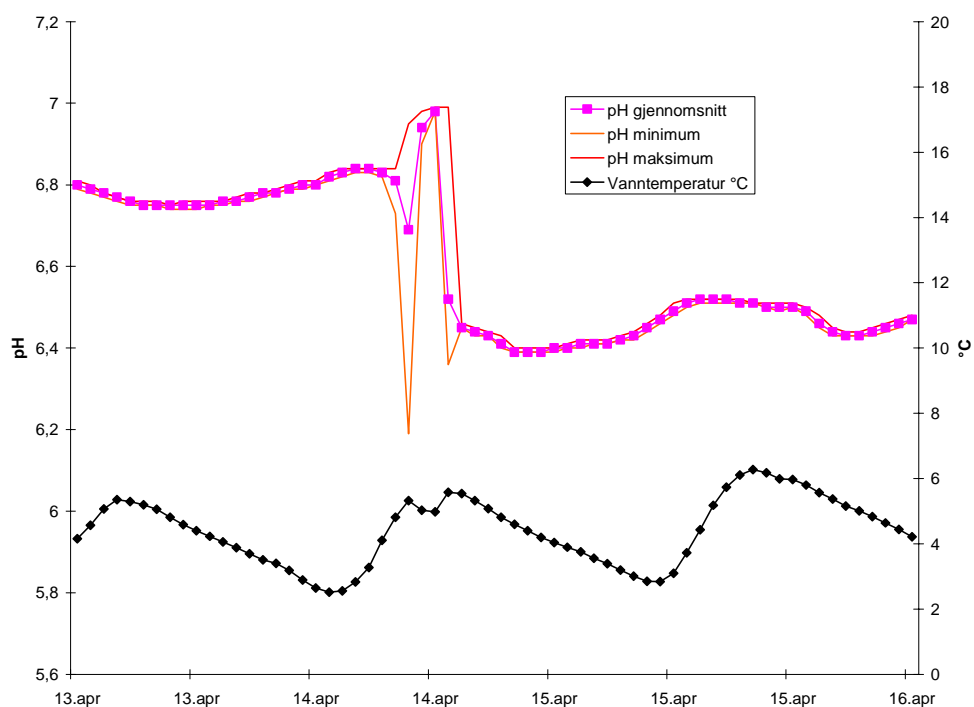
Store feilnivåer i pH-verdiene oppsto ved flere anledninger selv om det var gjennomstrømming i målekyveta. **Figur 16** viser eksempel på stor korrigering ved pH-kalibrering. **Figur 17** viser også hvor meget pH blir påvirket etter en stopp i vanngjennomstrømmingen som resulterte i vannglass i målekyveta. pH-elementene blir permanent svekket, og i dette tilfellet endte det med fullstendig defekte elektroder.

**Figur 16.** pH og vanntemperatur i Logåna, april 2003. Figuren viser at pH først viste store avvik fra riktig nivå. Ved kalibrering ble pH-justert 0,4 enheter ned.

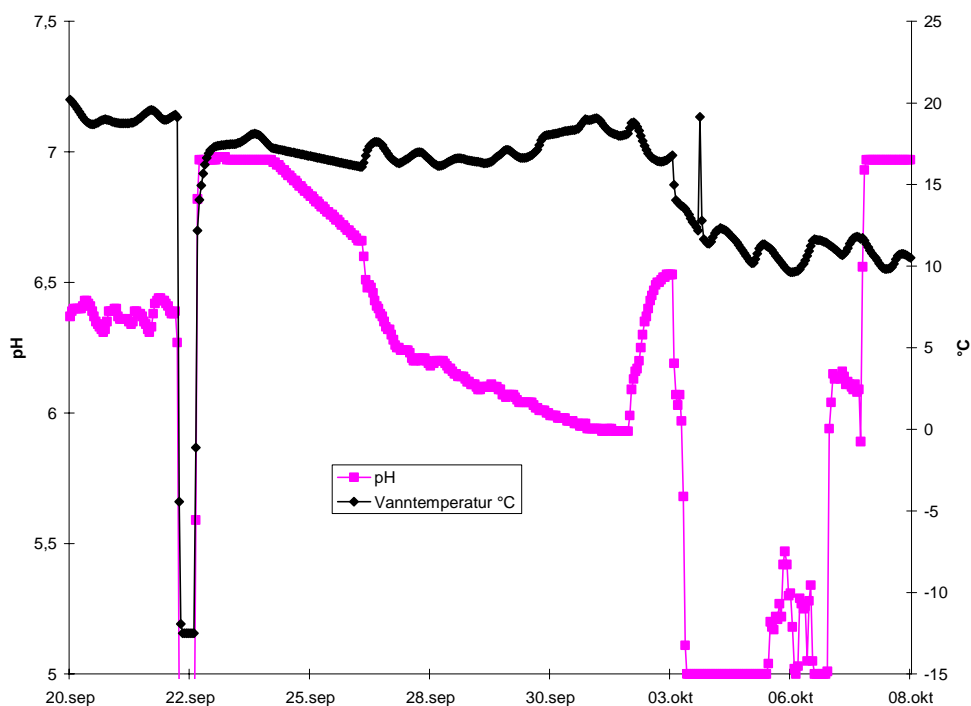
**Figur 17.** pH og vanntemperatur i Logåna i månedsskiftet september/oktober 2003. Figuren viser svikt i målinger da anlegget stoppet den 22. september. Antagelig har vannglass som sto i utførselslangen etter doseringsanlegget kommet i retur inn i målekyveta da vannpumpen stoppet. Dette førte til meget høy pH (pH viser 7 også ved høyere verdier). pH-elektroden fungerte ikke normalt etter denne episoden.

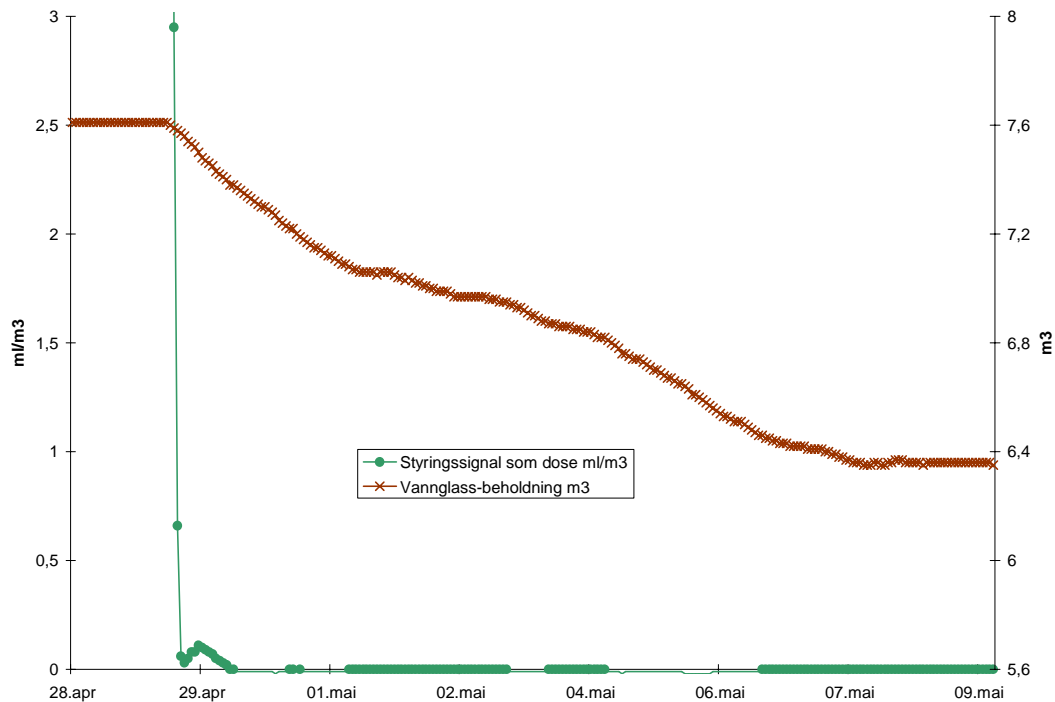
Det er registrert dosering til elva selv om doseringspumpa ikke går. (**Figur 18**) Det er for øyeblikket uklart hvordan dette kan oppstå, men det antas at en mottrykksventil etter pumpa ikke har fungert etter hensikten. Dette bør utbedres slik at det ikke unødig doseres vannglass til elva.

**Figur 18.** Vannglass-beholdning og styringssignal som dose på Logåna doseringsanlegg i mai 2003. Figuren viser en situasjon der det ble dosert vannglass til elva selv om doseringspumpa sto stille. Dosen varierte mellom 5 og 10 ml/m<sup>3</sup>. Det er uklart hva som førte til denne tilstanden.
